# TUINRENOVATIE RIJNOORD TE WOERDEN

Dit rapport geeft een overzicht van de ingrepen voor de tuin en een motivatie hiervan.

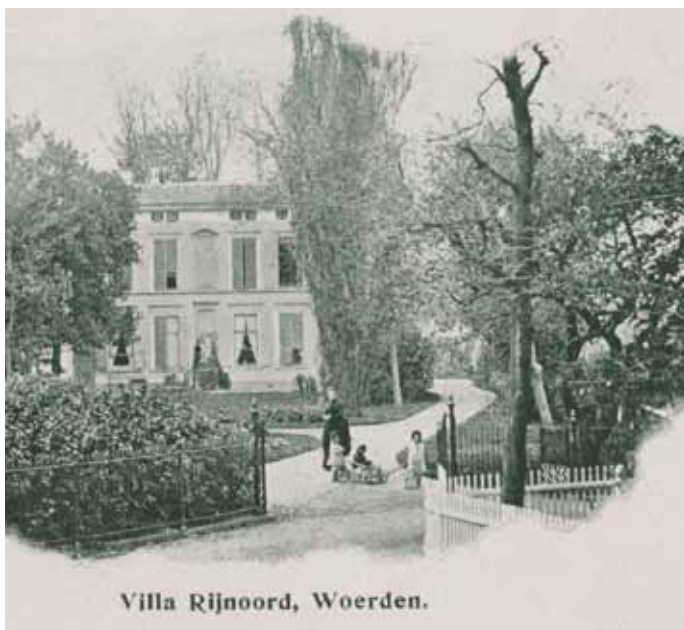
Kaart uit 1895 met daarop het hek en een aparte looppoort rechts achter de boomstam.

Het witte hek behoorde bij Villa Eldorado.

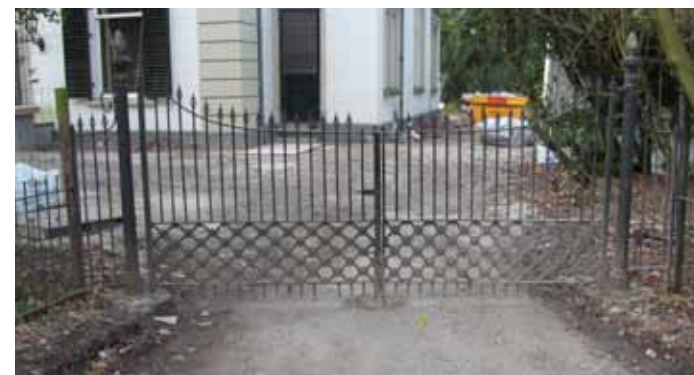
De poort in 2013 aan de oostzijde van de villa.

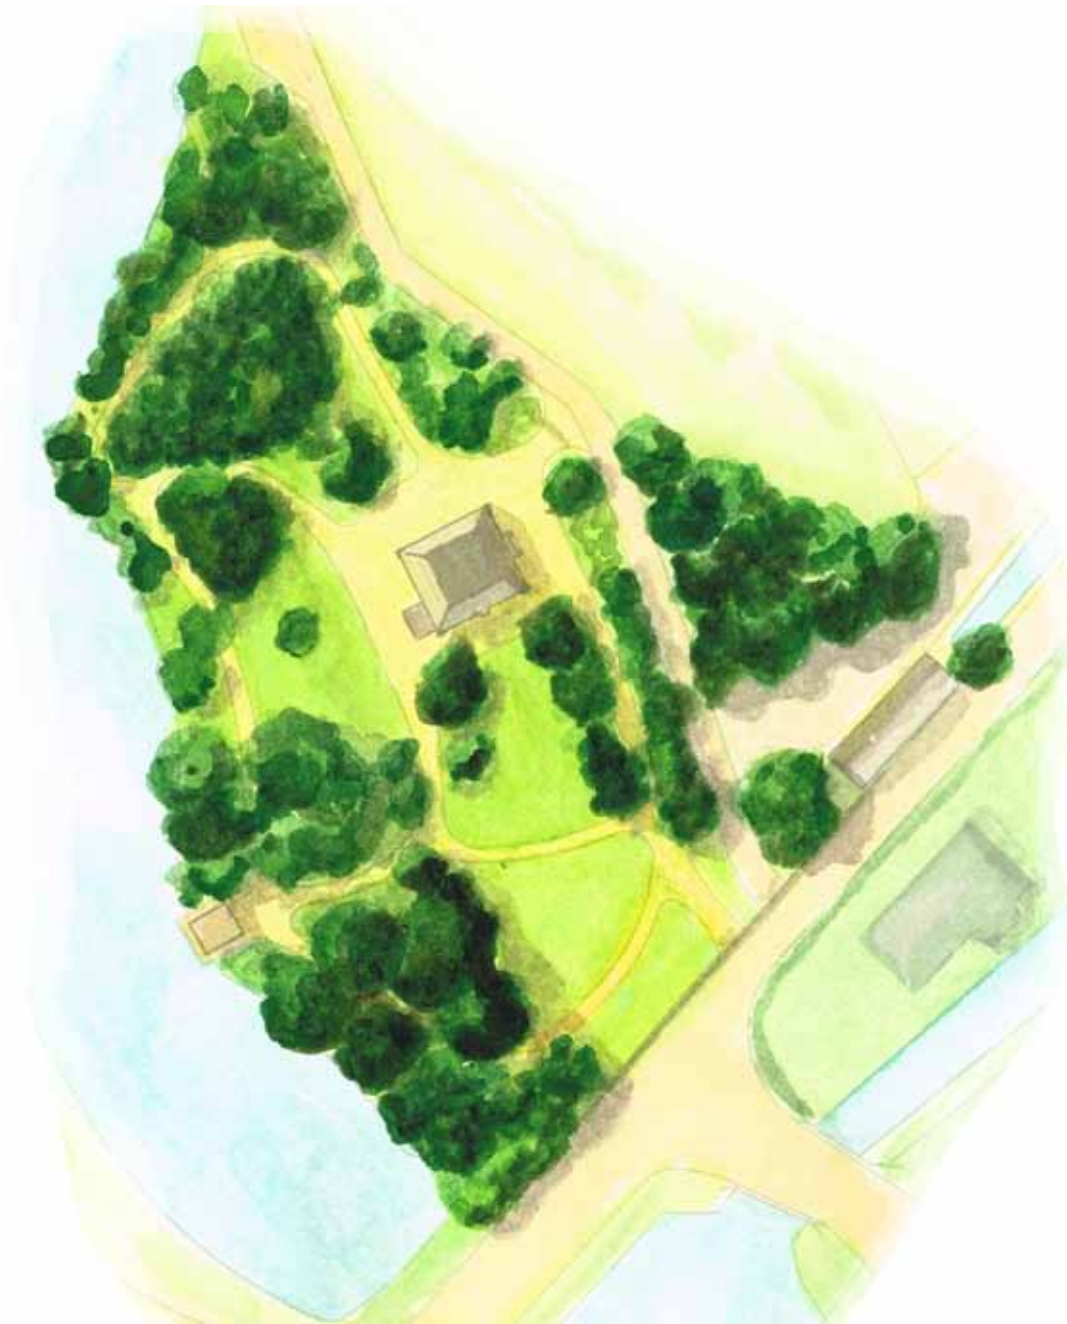
Op basis van de beschikbare foto's en een inmeting is deze tekening van het vermoedelijke oorspronkelijke ontwerp gemaakt.  
(Limes Landschapsadvies 2014)

De tuin is ontworpen in een kleinschalige variant van de Engelse landschapsstijl. De totale tuin was oorspronkelijk ca. 7.500 m<sup>2</sup> groot. Voor het huis was een breed grasveld geflankeerd door bomen en heestergroepen. Aan de westzijde lag een smaller grasveld geflankeerd door heesters en enkele bomen nabij de oever van de Singel. Door de tuin liep een slingerend padenstelsel en in de tuin stonden diverse tuinbeelden. De hoogteverschillen zijn minimaal.

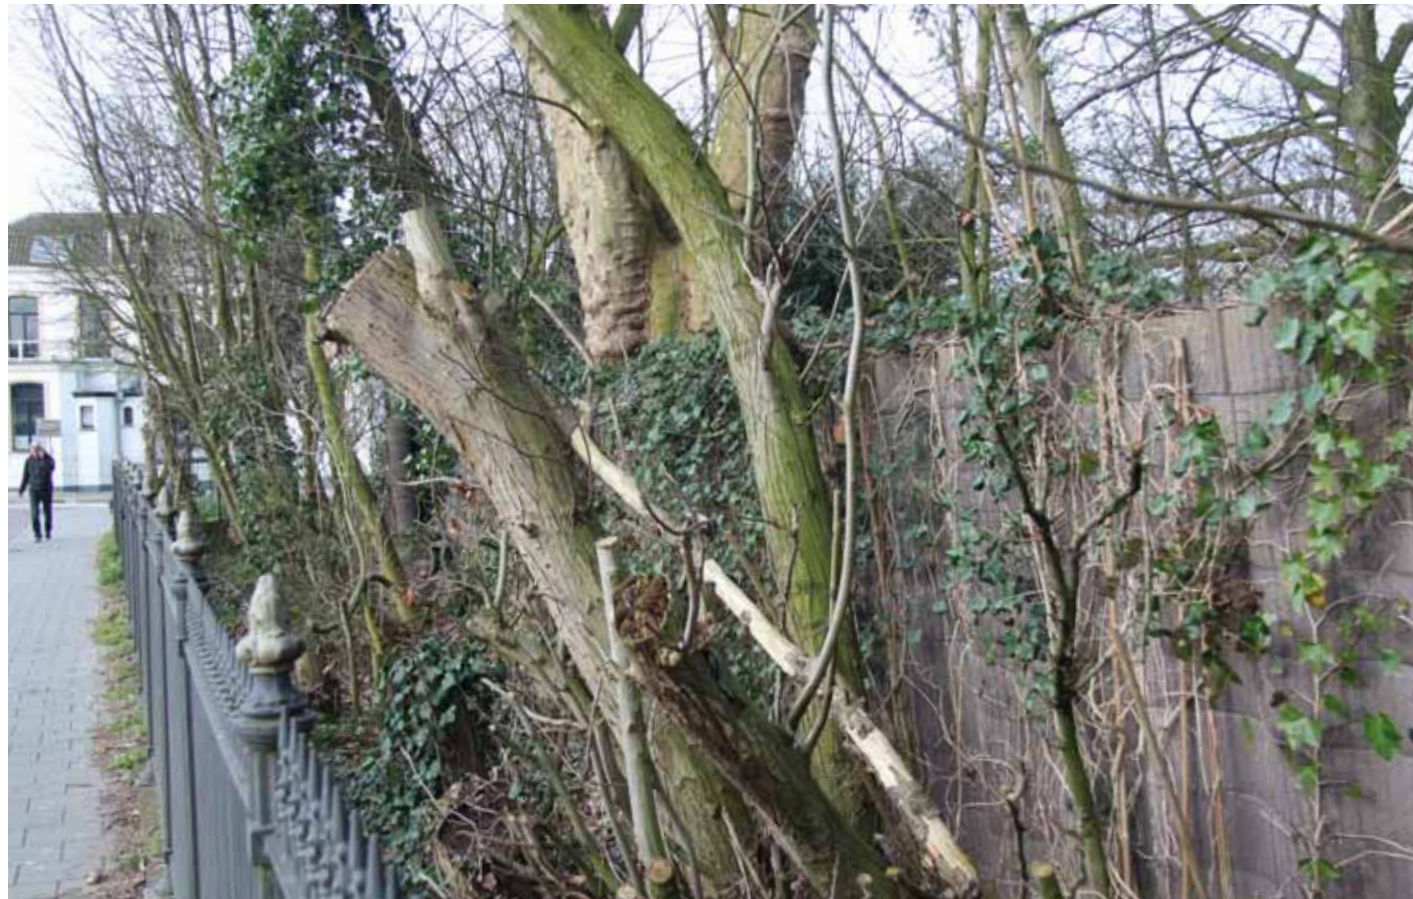
De zeer slecht gesnoeide bomen en de tuinmuur.

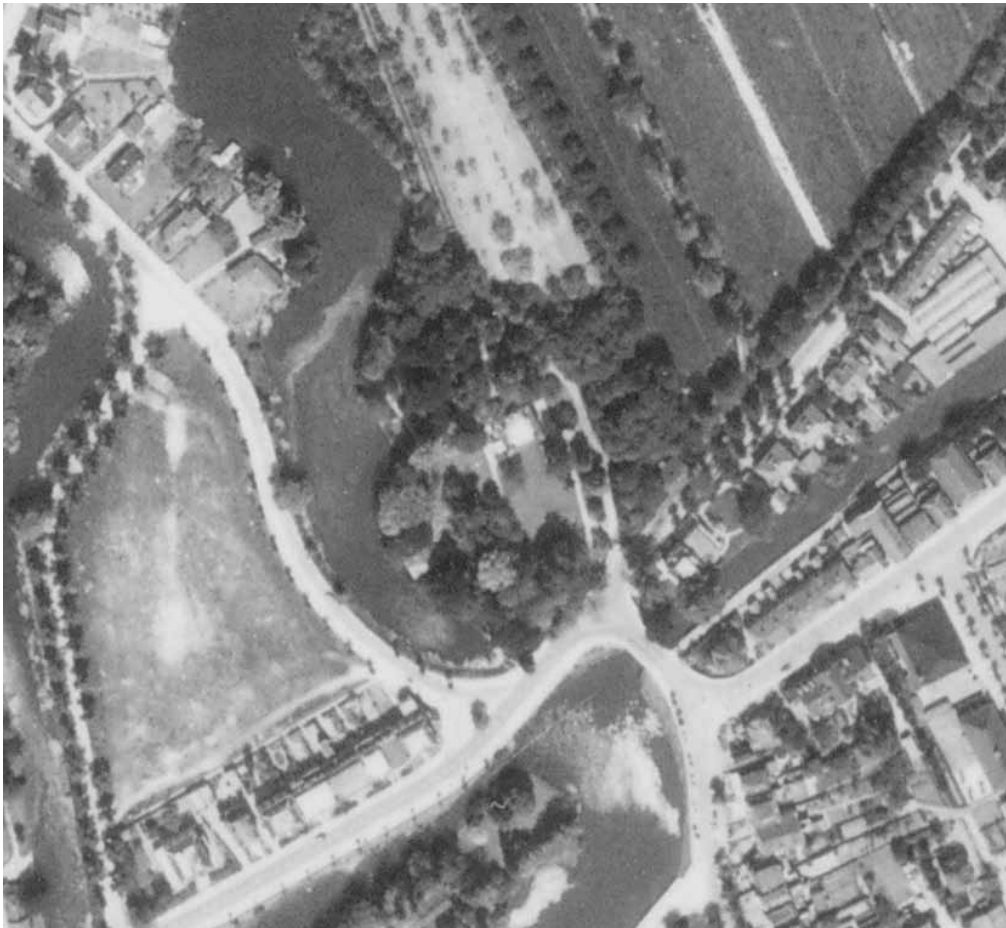
Luchtfoto 1956

De open ruimten ten zuiden en westen van de villa zijn duidelijk waarneembaar. Ook is het dubbele toegangspad zichtbaar. Rijnoord had uiteraard een eigen toegang aan de Oostdam. Het rechter pad ging naar de overige delen van het landgoed Bredius.

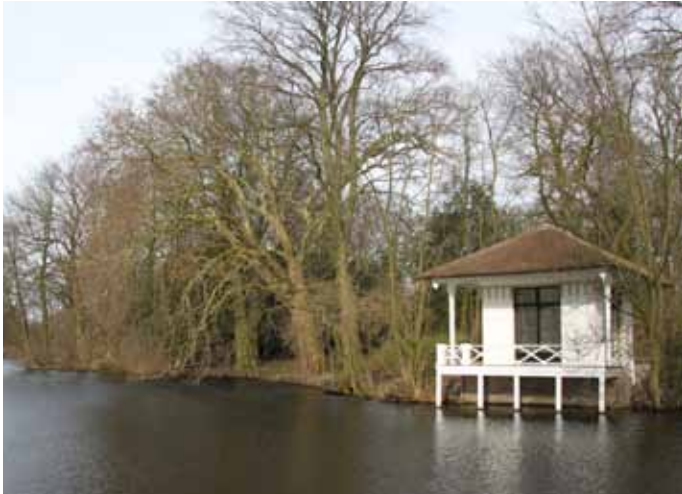
De zeer grote bomen langs de oever van de Singel. Vaak overhangend, maar ogenschijnlijk zeer vitaal.

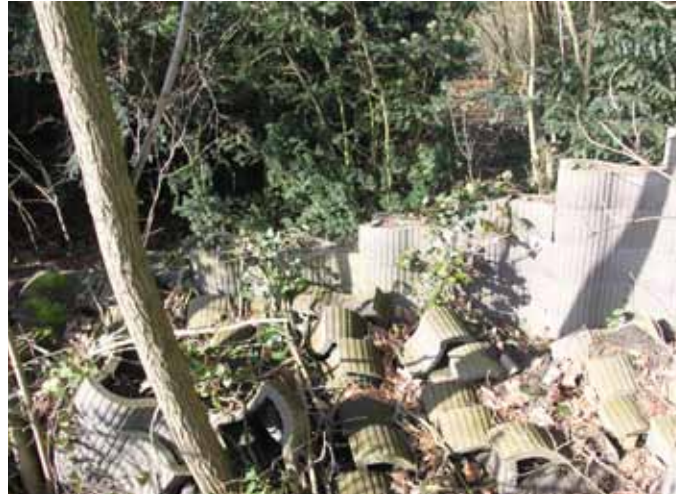
De ingestorte muur van betonbakken.

In 1991 heeft de bewoner een 3 meter hoge muur van betonbakken op ca. 3 meter van het hek laten plaatsen. De tuin en villa zijn door deze drastische ingreep grotendeels uit het oog onttrokken. De villa die ooit aan de entree van Woerden pronkte, heeft hiermee een deel van haar grandeur verloren.

Het zuidelijke deel van de tuin bestaat uit een open grasveld met aan weerszijden de aanwezige parkbossen. Aan de zuidrand zijn de obstakels zoals de 3 meter hoge muur van betonbakken en de vleugelnutenopslag weggehaald. De historische zichtlijn en het zicht de tuin in zijn hierdoor hersteld. Op de plaats van de muur is (waar dit geen hinder geeft aan de groeiplaats van de te handhaven bomen) een lage grondwal overgebleven. Deze is beplant met lage bodembedekkers en sierheesters. De wal is glooiend en landschappelijk.

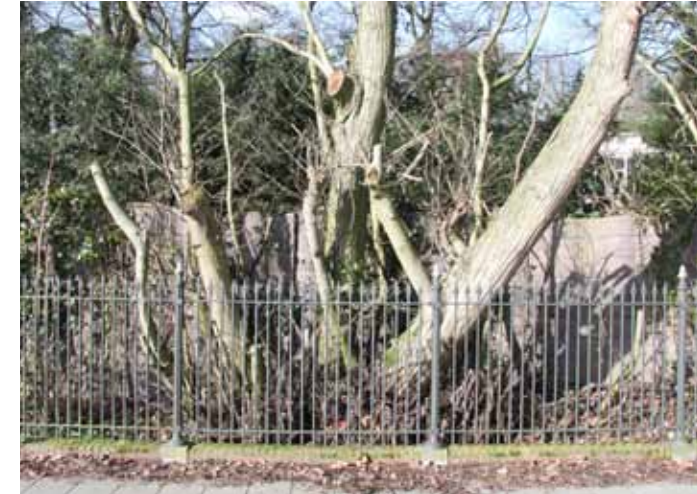
De zeer rommelig ogende en slecht gesnoeide vleugelnoten geven de tuin een sterk verwaarloosd karakter. Een snoeibeurt en het kappen van enkele bomen is noodzakelijk.

Ooit heeft een mooie groep vleugelnootbomen in de tuin gestaan. De vleugelnooten die nu nog aanwezig zijn, bestaat uit uitlopers en opschot van deze bomen en is zeer slecht gesnoeid.

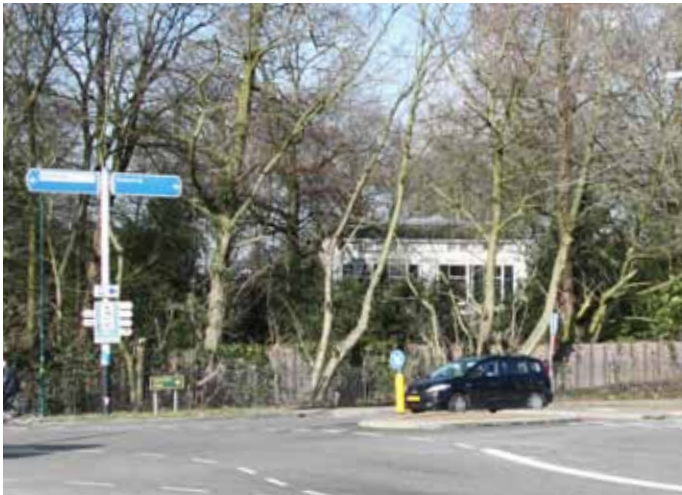
De zichtlijn vanaf de stationsweg is dichtgegroeid en dichtgebouwd door de tuinmuur.

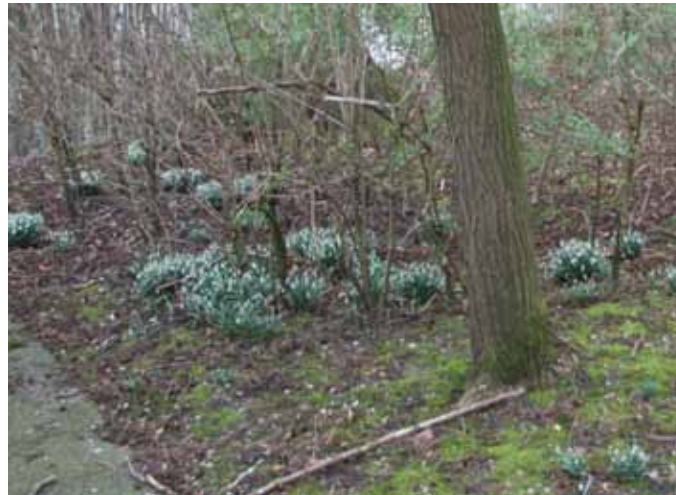
De stinzenbeplanting beperkt zich nog tot voor konijnen oneetbare soorten.

Door de konijnen is ook een deel van de ooit aanwezige stinzenbeplanting verdwenen en zijn alleen de voor konijnen oneetbare soorten overgebleven.

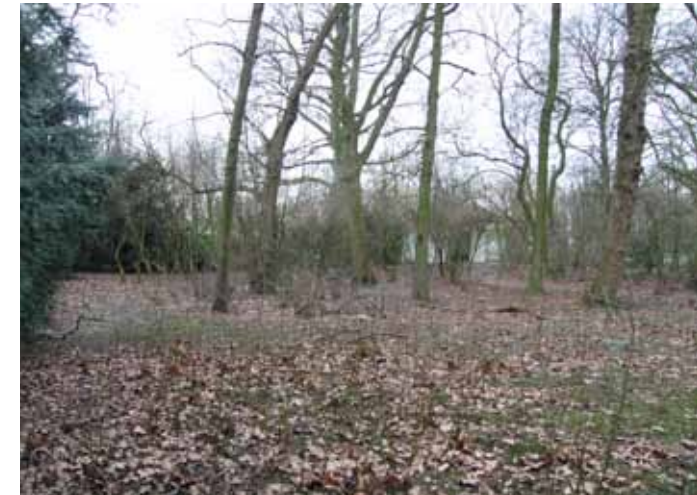
De onderbegroeiing in 2013 voornamelijk vlier.

De struikenlaag is matig ontwikkeld. Veel van de aanwezige struiken zijn vlieren. De overige struiken, waaronder de hulsten zijn veelal aangevreten door de grote konijnenpopulatie die de afgelopen jaren hier is ontstaan.

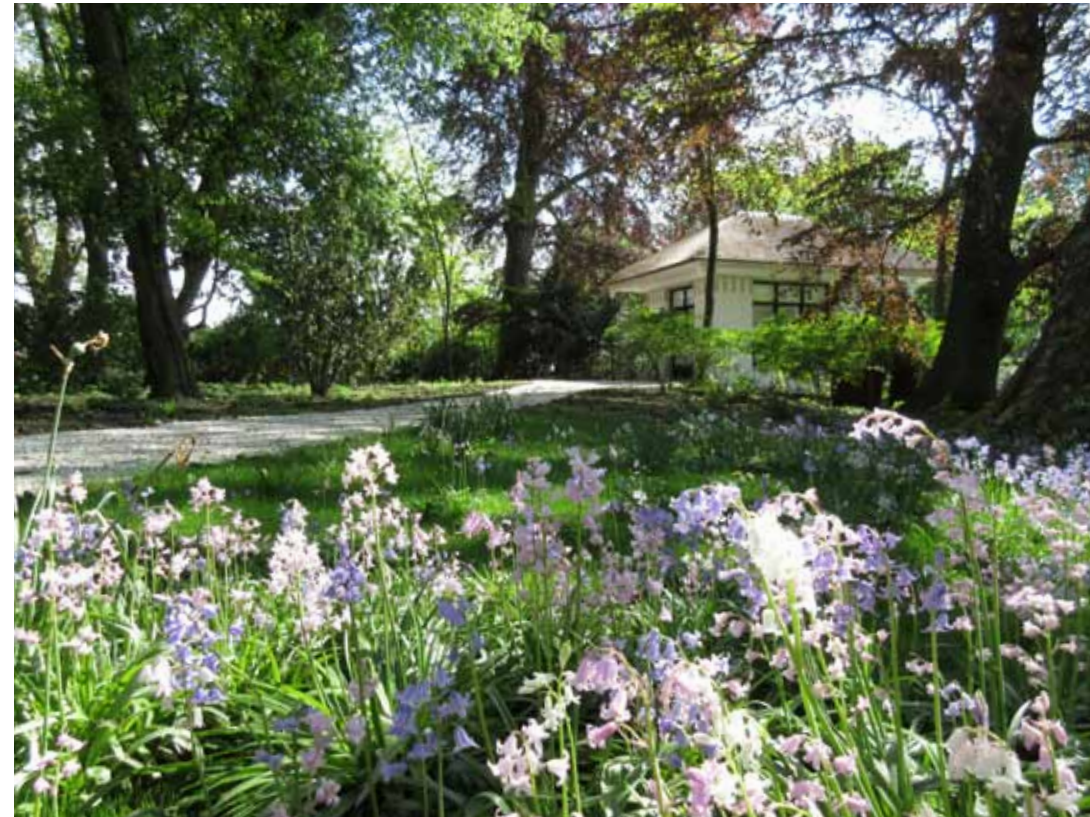
Het terras van  
Belgische hardsteen.

Tegen het huis is het terras van betontegels vervangen door een hardstenen terras. Het terras is voor een deel klassiek diagonaal betegeld, maar heeft door de moderne randdetaillering een strak hedendaags uiterlijk gekregen. De randen bestaan uit gekloofde hardsteenklinkers. De dwarsgang door de woning en door de aanbouw zijn buiten voortgezet met hardsteen tegels in hetzelfde verband.

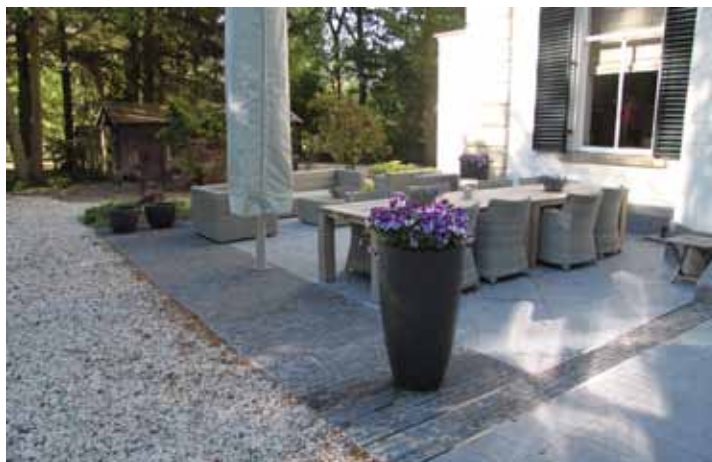
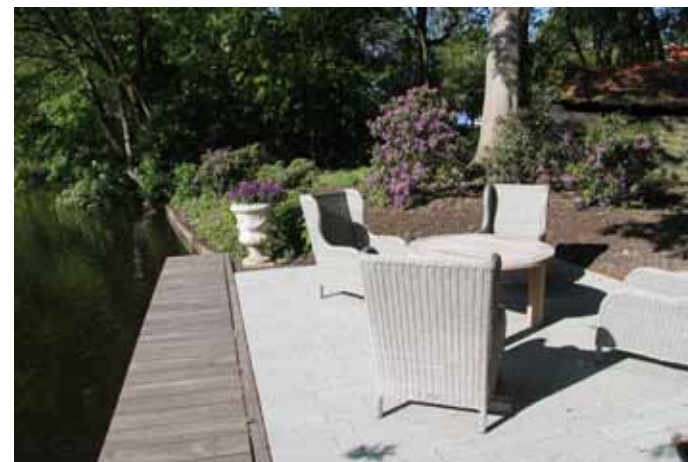
Het noordelijke terras aan  
de Singel

Het terras aan het water nabij de noordelijke schuur is opgeknapt en voorzien van een nieuwe verharding. De terrasrand aan het water is vervangen door een smalle houten constructie, waarin ook de beschoeiing is opgenomen.

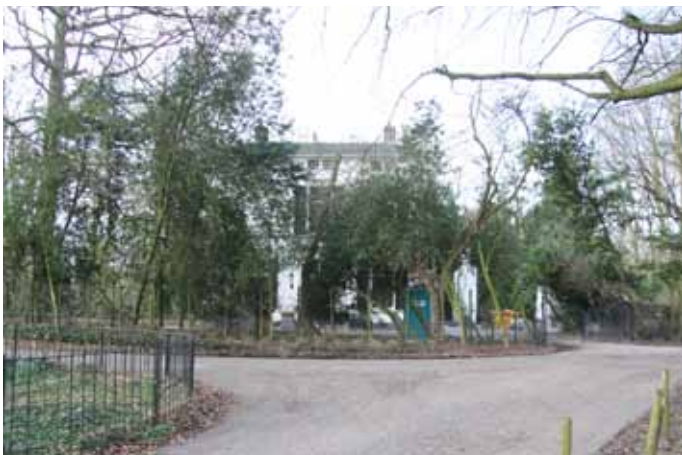
Oude situatie entree.

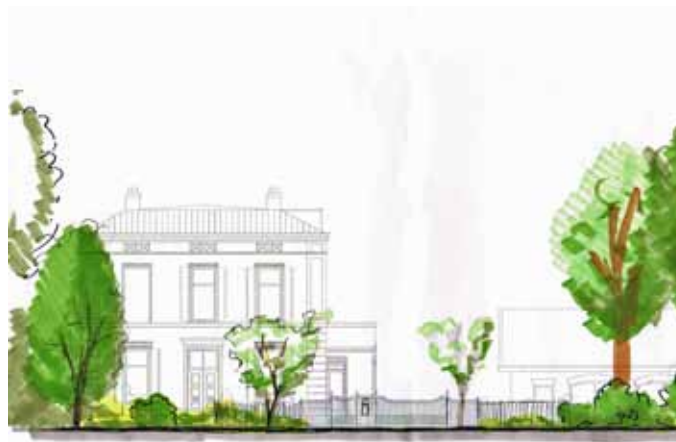
Ontwerp nieuwe situatie entree.

Voor de gevel komen 2 losliggende plantvakken. De aanwezige grindverharding is gehandhaafd en blijft achter de plantvakken tot tegen de gevel doorlopen. De maatvoering van de plantvakken is afgestemd op de indeling van de villa. Nabij de villa zijn de grindpaden opgesloten in een strakke stalen kantopsluiting op gelijke hoogte met het grind. In het park en bosgedeelte is geen opsluiting aangebracht.

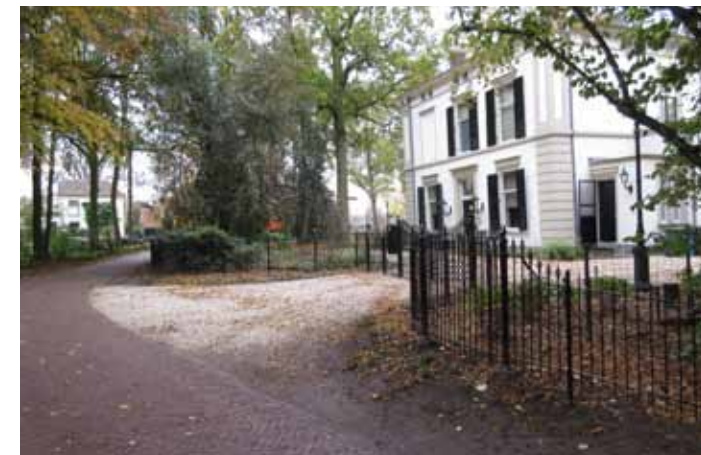
Nieuwe situatie entree.

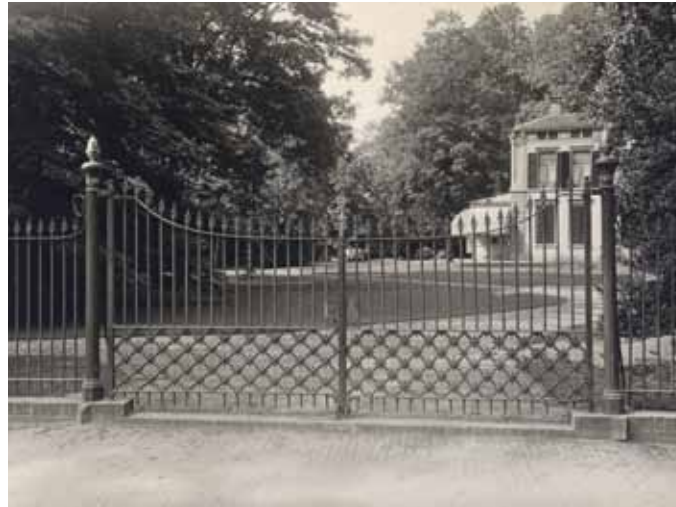
De huidige poort op de oorspronkelijke locatie langs de Oostdam.  
Rechts hiervan was een looppoort.

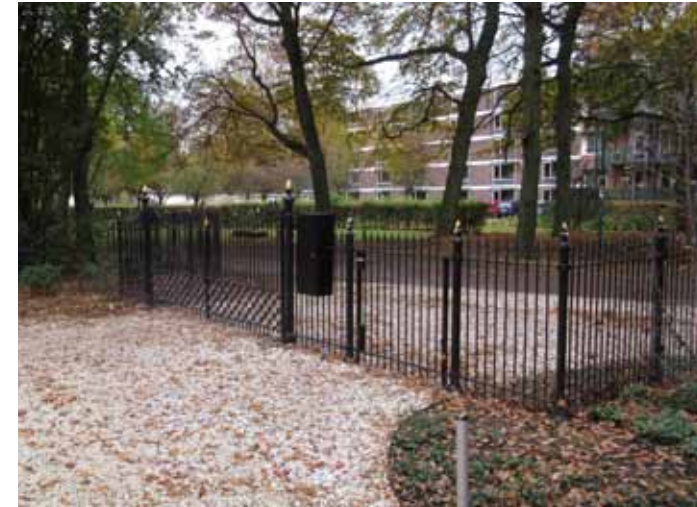
De gerestaureerde poort, hier vanaf het terrein gezien.

De giet- en smeedijzeren poort is iets naar binnen en evenwijdig aan de gevel geplaatst. De grote poort is opgeknapt, geautomatiseerd en uitgebreid met een looppoort. De entree is voorzien van een intercom en brievenbus geïntegreerd in het hek.

Het entreehek loopt aan beide kanten ca 1,50 m. door het plantvak in. Aansluitend worden 2 gebogen sierhekwerken gemaakt, die aansluiten op de aanwezige sierhekwerken langs het Rijnroordpad.

De hekwerken zijn waar mogelijk gerestaureerd en aanvullingen zijn gemaakt van de historische hekwerkdelen die elders op het terrein waren bewaard.

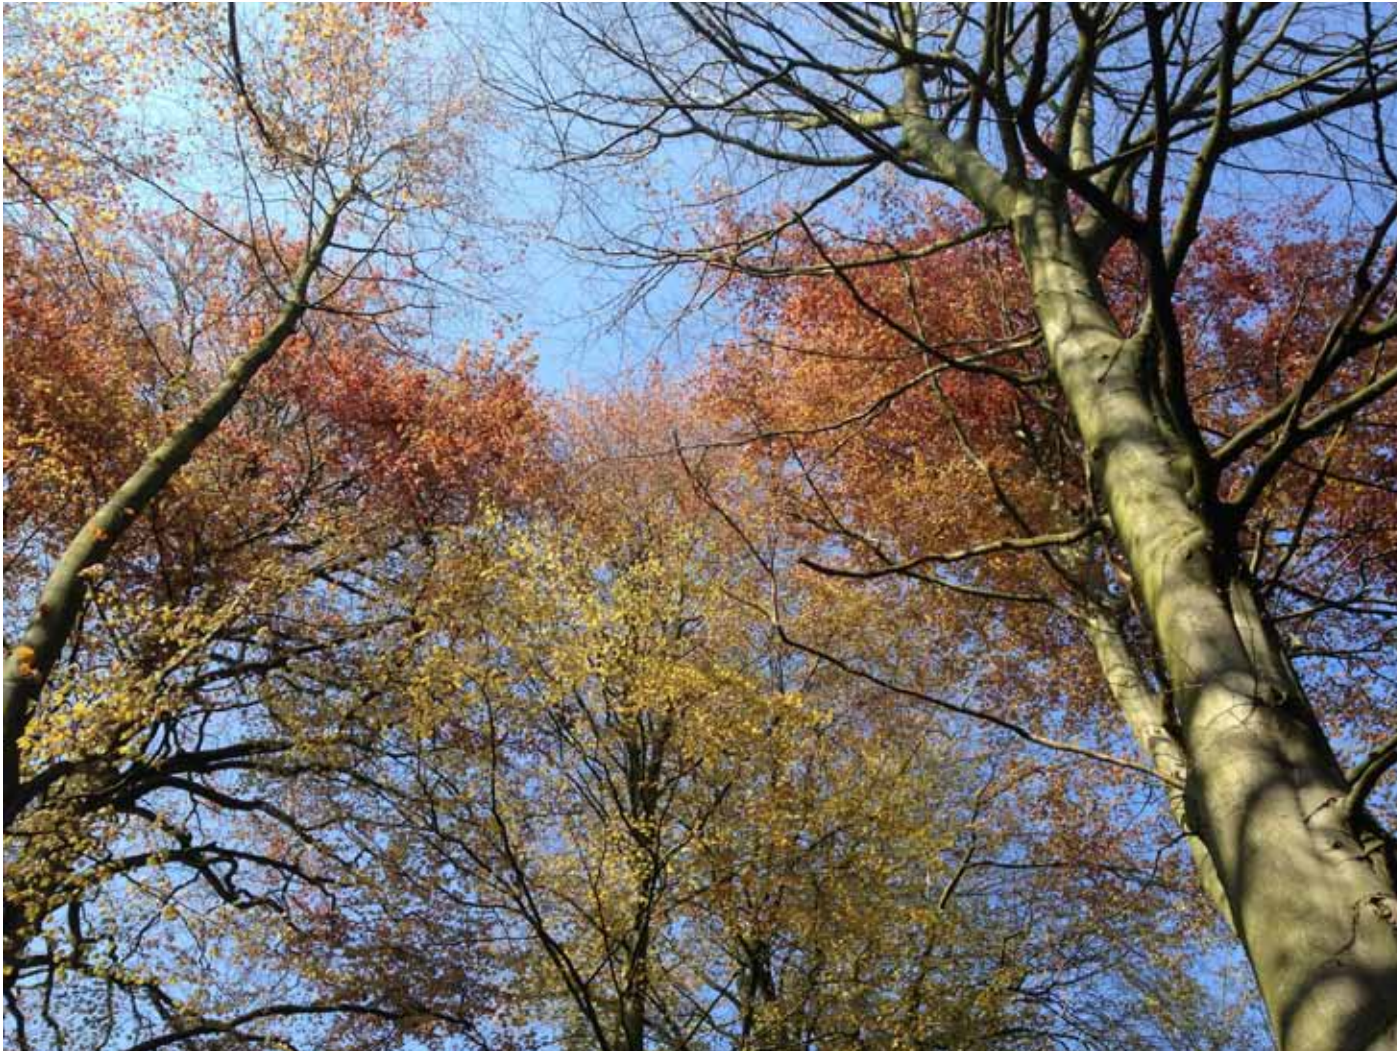
De bomen zijn, op een enkele uitzondering na, zeer gezond voor hun leeftijd. De soorten zijn weloverwogen op elkaar afgestemd.

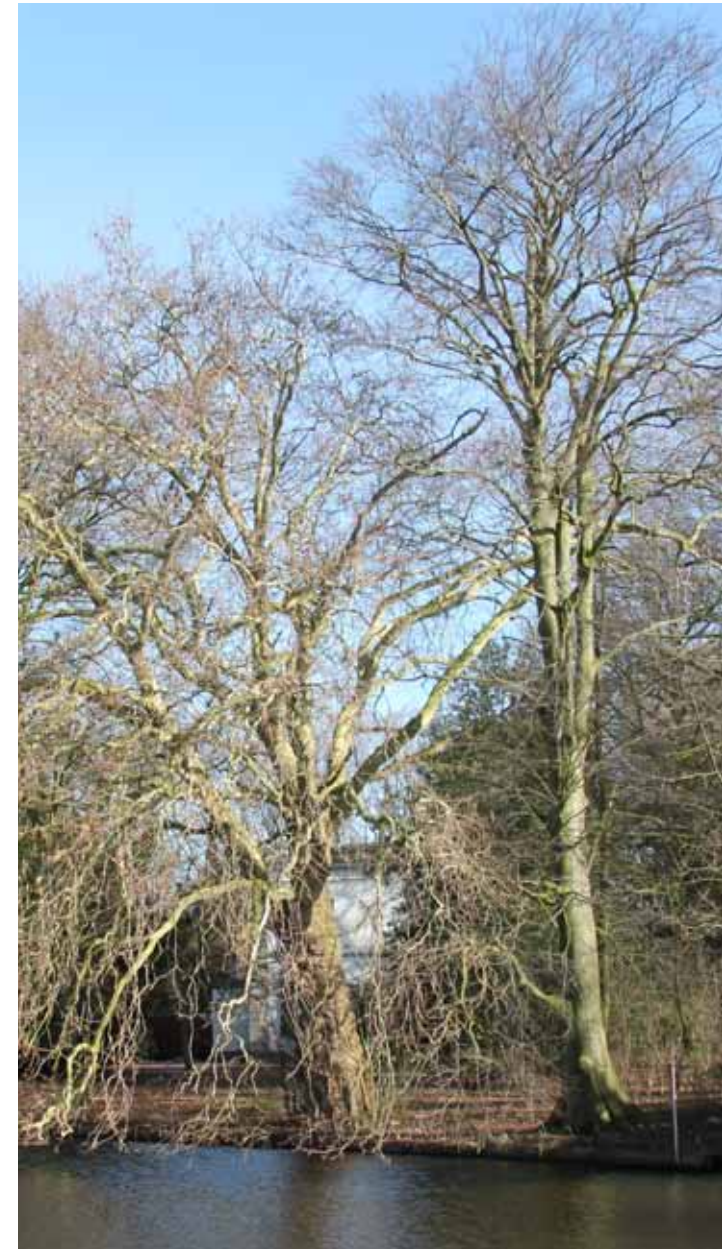
De immense bomen direct langs het water zorgen met hun hangende takken in de zomer voor voldoende privacy.
